Reverse engineering sur transverter 28/432 MHz type F1JGP

Réalisation libre effectuée par un autre OM

Avant-propos

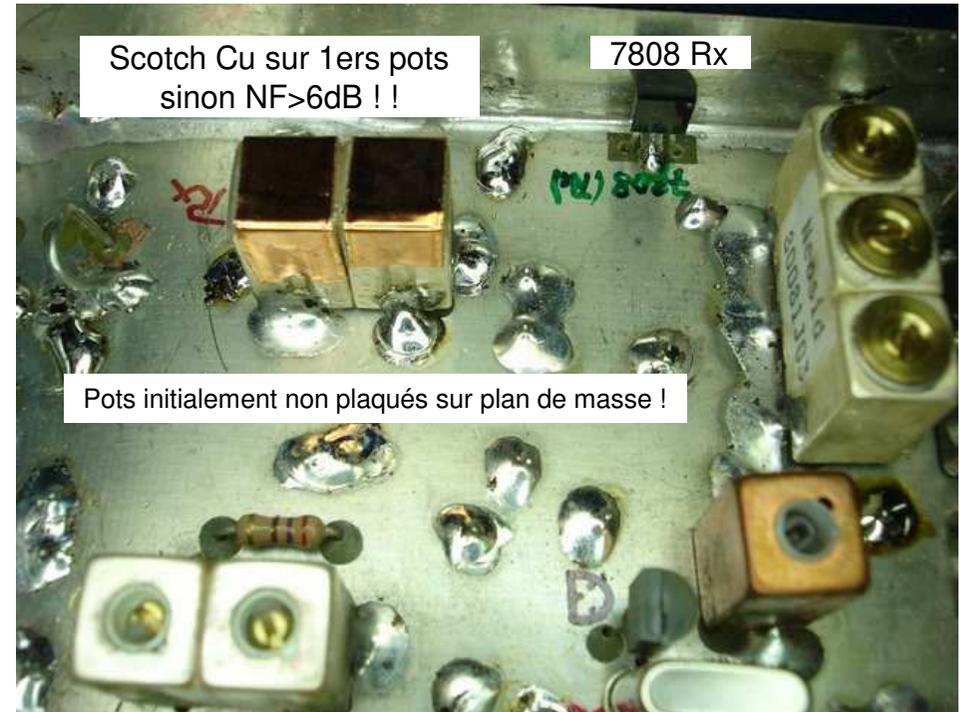
Mesures Rx en gain / bruit avec Qz interne de 101 MHz

Placement d'un régulateur 7808 pour les 2 premiers étages Rx

Nouvelle disposition des absorbants autocollants, de part et d'autre du BF998 (voir photo)

10/ Mesures finales obtenues (Nf beaucoup plus monotone)

F (MHz)	Gain (dB)	Nf (dB)
25	15.5	3.45
26	16.8	3.1
27	17.8	2.85
28	18.6	2.69
29	18.92	2.58
30	18.9	2.54
31	18.6	2.51
32	17.94	2.54
33	17.07	2.64
34	15.76	3.03
35	14.1	3.78

Nouveaux réglages des pots d'entrée ET pose de scotch cuivré sur le 1er d'entre eux

Nouveaux réglages des CV's d'entrée Rx
